# 施設調査結果報告書（概要）

## 佐賀市清掃工場

平成 15 年 3 月 17 日～18 日

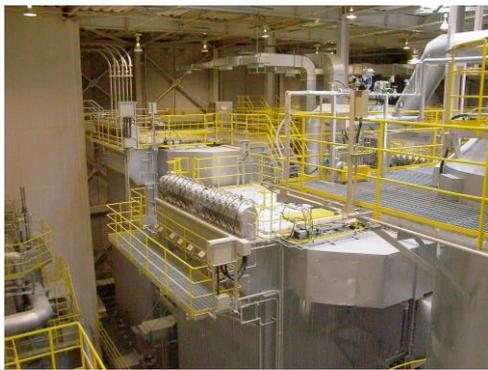
a 最大の特徴は、1 炉につきバグフィルタを 2 基直列に配置した構造である。図-4 参照 No. 1 バグフィルタの直前に活性炭と脱じん助剤（反応助剤）吹き込み排ガス中のダストとダイオキシン類を除去し、No. 2 バグフィルタ消石灰（JIS 特号ではなく高反応タイプ）を使用 吹き込み量 30kg/hr 程度）を吹き込み酸性ガスを除去する方式をとっている。

<写真-1> 2号炉 No.1(手前) No.2(奥側) バグフィルタをガス流の左側から撮影

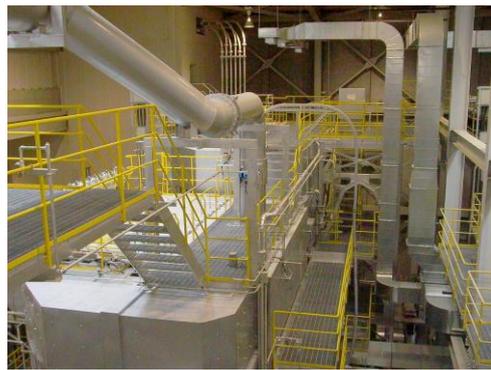
<写真-2> 2号炉 No.1,2 バグフィルタをガス流の右側から撮影 左斜め上から溶融炉排ガスが合流する

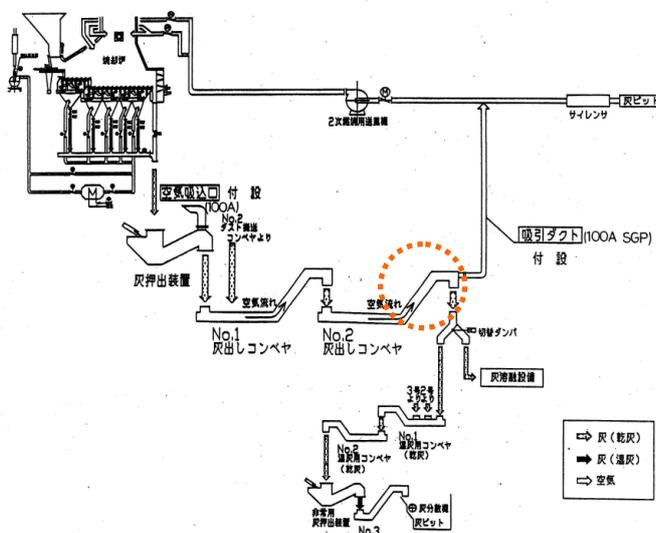
図-5 爆発箇所

昨年12月6日 No. 2 灰出コンベアの上部で発生した。図-5 参照  
佐賀市清掃センターでは、「灰押出装置は、完全に乾式であるため、従来から説明されてきた爆発 (灰中のアルカリ金属やアルカリ土類金属が、冷却水と反応して強アルカリ性になったところに缶等のアルミニウムが反応して、水素ガスを発生し何らかの火花によって引火爆発する。) と原因は異なる。ようだ。」としている。

過去に大田第2工場で EP 灰を貯留していた飛灰貯槽で水素爆発があったことについて情報提供した。

灰押出装置の上部に空気吸入口 (100A) を設け、下流側に空気の流れを作り No. 2 灰出コンベア上部の吸引ダクト (100A SGP) からフィルタを経由して2次燃焼用送風機により炉内に吹き込んでいる。

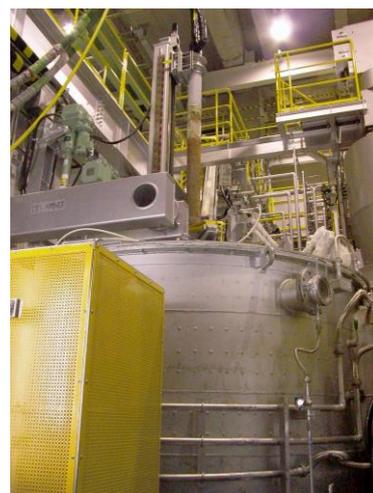
<写真－４>

写真-4 に1号熔融炉本体を示す。上部中央にプラズマトーチが見える。トーチの冷却水は純水を使用している。絶縁抵抗を大きく取るた

めとのこと。

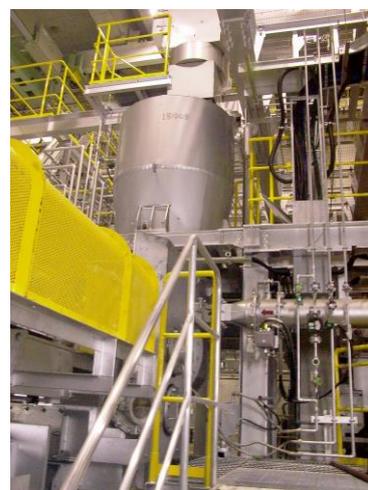
<写真－５>

**写真－５**に1号冷却室を示す。排ガスの冷却は空冷である。冷却用空気量は約 3000m<sup>3</sup>/hr とのこと。冷却室の入口側（写真左側の黄色いカバー）には固着スラグ除去装置（制御盤には固着スラグ除去装置とあるが、設置箇所からして固着した溶融飛灰の除去装置である。）があり数分間に1回掻き落とす。溶融炉排ガスは、専用のバグフィルタを通り、続いて脱硝装置（安水使用）を通過後、任意の焼却炉側の No.1 バグフィルタ出口で焼却炉排ガスと混合する構造になっている。

溶融炉出口の窒素酸化物濃度は（測定したことはないが）数百 ppm とのこと。

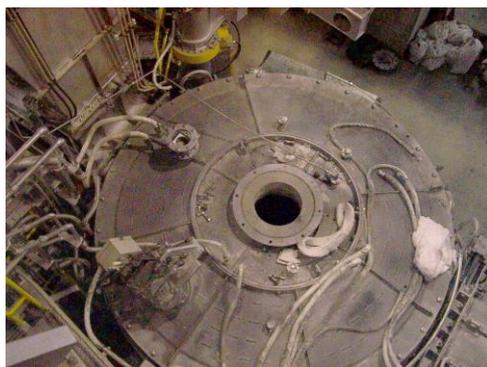
<写真－６>

**写真－６**に2号溶融炉の上部を示す。炉体の外壁はシュラウドと呼ばれる。（参考 shroud：沸騰水型軽水炉において、燃料集合体全体を包んでいる円筒形の金属隔壁で、炉心を下から上に流れる水の水量を確保するもの：放射性廃棄物の用語集より、おおう物（家具などの）おおい：英和辞典）シュラウドには多数の温度が取り付けられている。また、各部の冷却水の温度も細かくチェックされている。

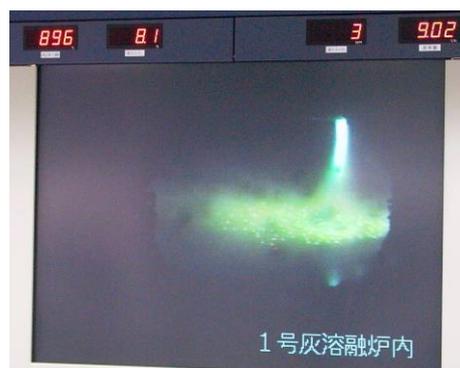
<写真－７>

**写真－７**に3月18日の起動中の1号溶融炉の内部モニタの様子を示す。プラズマ流（毎分 30ℓ程度とのこと）によりベースメタルが泡だっている。トーチ電力は約 900kw となっている。

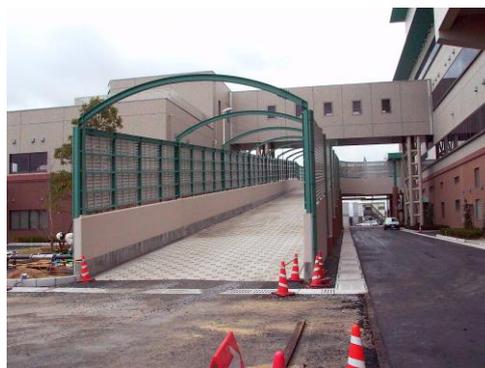
<写真－８>

- ・ごみバンカは、半地下方式をとらずグランドレベルよりも上に設置されている。
- ・このため、プラットホームへの搬入動線は斜路を上下することとなる。**写真－８参照**
- ・中央制御室とごみクレーン操作室、灰・スラグクレーン操作室及び灰溶融炉が隣接または近くに配置され、主要な設備へのアクセスは便利である。

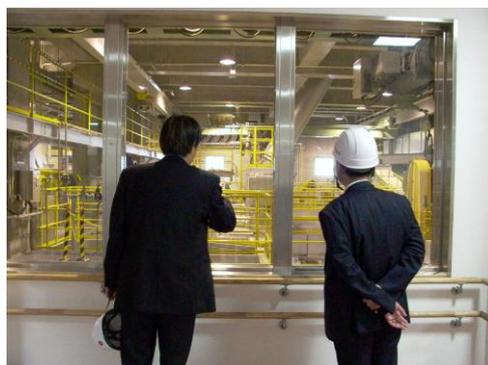
<写真－９>

- ・廊下の手すりは上下２段設置され、子供からお年寄りの見学も考慮されている。また、廊下の広さは車いすが３台平行して通行できる巾を確保している、さらに段差もない。

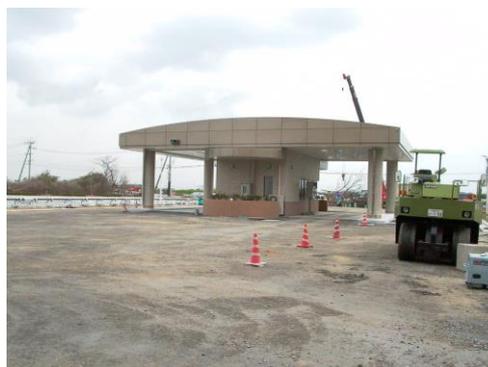
<写真－１０>

- ・身障者用トイレも完備している。バリアフリーを強く意識した設計である。
- ・敷地は６haと広く、今後２度計量を実施することになっても十分対応可能である。

この他に隣接する敷地約６haがあり、リサイクルプラザ（仮称）を建設中である。

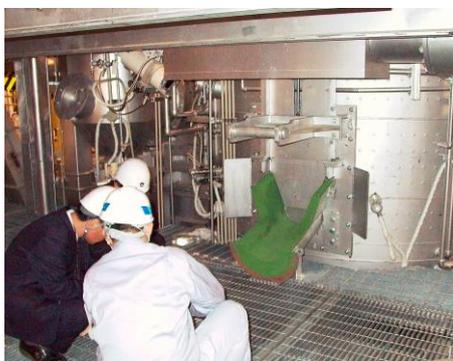
写真-11 メタルの出滓口

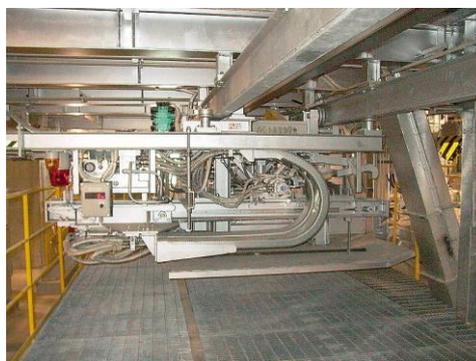
写真-12 メタルの出滓口を貫通させるマッドガン
