千歳清掃工場の煙突外筒の補修について

補修工事の概要

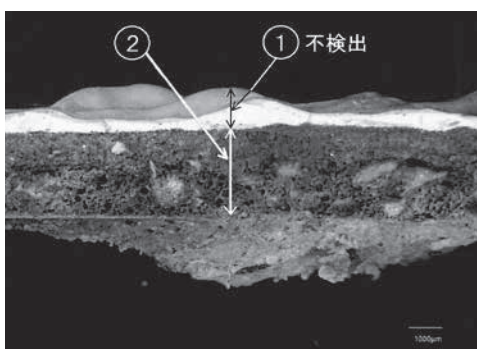
分析結果

本工事を実施する前に、石綿障害予防規則等の法令に基づき、石綿（アスベスト）含有の有無の事前調査を行いました。調査した結果、塗料①は不検出、塗装の下地調整材②にアスベストの含有（ク

リソタイル）が確認されました。そのため、法令や条例、各種マニュアル等を遵守し、仮設工事や補修工事の際に飛散しない対策を行いました。

なお、下地調整材のアスベストの含有については、添加量も少なくセメントや合成樹脂などの結合材で固められているので、通常の環境下でアスベスト粉じんが飛散することはない（非飛散性）とされています。

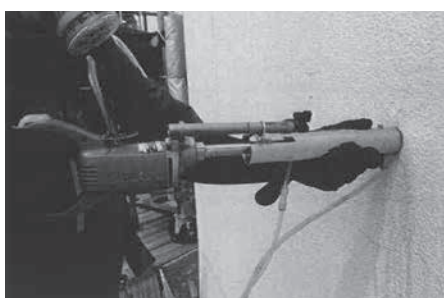
アスベスト対策状況
削孔による粉じんの飛散抑制
（仮設工事：壁つなぎ削孔）

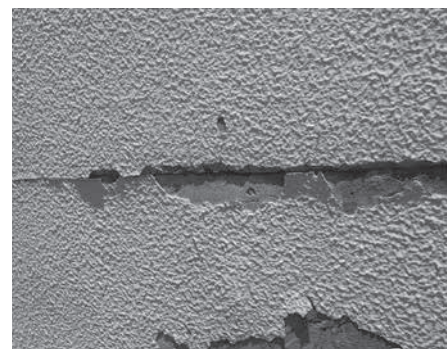
ひび割れ状況

ひび割れ補修は、一般的にひび割れを補修する際に一部削る作業が発生するため、粉じんが発生します。本工事では、削る作業によりアスベストが飛散する可能性があるため、直接補修工事ができる「ボンドOGS工法」を採用し、工事を行いました。

この工法は、ひび割れに直接弾力性エポキシ樹脂が注入できるため、ひび割れを補修することができます。

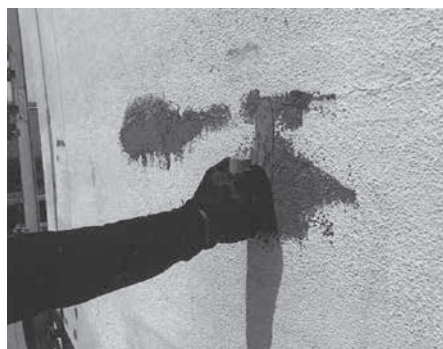
下地補修状況

塗装工事は、ひび割れ補修が完了後に下地の補修を行い、平らにした後、塗料を塗りました。塗料は、旧塗膜の上から塗ることができ、塗料を選定し、下塗り、中塗り、上塗りとして3回に分けて塗り分けました。

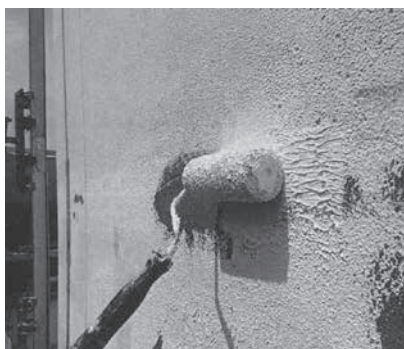
塗装状況

下塗り材は、水性微弾性ポリマー樹脂を選定し、旧塗膜の上から塗ることができます。

中塗り、上塗り材は、超低汚染・超耐久型水性ふっ素樹脂塗料を選定し、大気中の排気ガスなどによる汚れが付着にくく、ふっ素樹脂による耐候性を有しています。これにより、長期的に美観及

び耐候性を維持できるようにしました。
