# 北清掃工場だより

第38号

東京二十三区清掃一部事務組合 北清掃工場

北清掃工場では、1月上旬から3月下旬まで、『オーバーホール』を行っています。

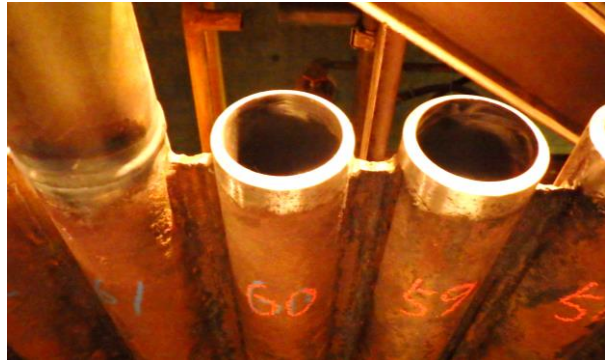
(右写真) 抜管箇所拡大写真です。切り取った部分に新しい水管を溶接で接続します。

『オーバーホール』は、焼却炉を一定期間停止して、稼働時にはできない部分の整備補修を行うもので、毎年実施するとても大切な作業です。今年度は、ボイラ設備のうち、ボイラ水管の内部が薄くなった部分の抜管補修を実施しています。
