令和5年度第1回区民との意見交換会

不適正搬入防止に向けた取組

令和5年3月10日
東京二十三区清掃一部事務組合
施設管理部管理課搬入指導係

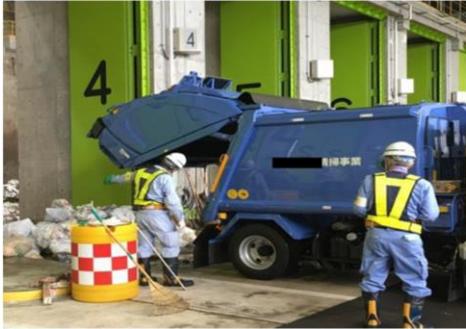
検査サンプルの確保

- 工場では、安全かつ安定した稼働のため、**不適物が搬入されていないか、日常的に検査を実施**しています。
- 検査は区収集と持込みの両方を対象としています。工場に持ち込まれた廃棄物を検査スペースでサンプルとして確保し、作業員が不適物の有無を確認します。

搬入物検査は、工場へ搬入に来た車両から無作為に抽出し、実施しています。検査対象となった車両は、検査用ゲートに誘導され、本来であれば、ごみを貯蔵する場所であるバンカ（スライドの写真ですと黄緑色の扉の向こう側になります）、このバンカに落とすごみの一部もしくは全部を、検査サンプルとして確保します。この検査サンプルを、職員が手作業で確認します。発見された不適正ごみは、写真を撮って記録し、搬入した区もしくは事業者へ報告します。指導後も改善が見られず、繰り返し不適正ごみを搬入する場合は、顛末書の提出や警告書の交付を行い、改善がみられるまで集中的に検査を実施し、徹底した指導を行います。

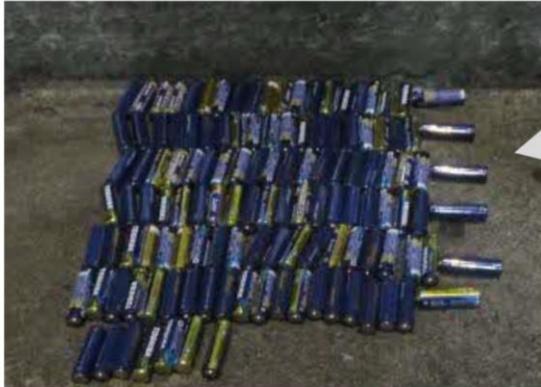
不燃物① <乾電池>

発生日	令和4年8月12日
発生施設	渋谷清掃工場
不適物の内容	乾電池126本（箱に入った状態で発見されました。）

乾電池は規則第8条第1号イ（8）の**焼却に適さない物**、要綱第6条第1項第1号の**不燃物**に該当し、受入禁止物です。

乾電池（水銀を使用している製品を除く）は**不燃ごみ**として廃棄してください。

それではまず、不燃ごみが燃やすごみとして搬入された事例をいくつか紹介します。①は乾電池です。箱に入った状態の乾電池126本が燃やすごみとして搬入された事例です。乾電池は、燃やすごみではなく、不燃ごみとして廃棄をお願いします。ただし、ボタン電池や小型充電式電池、また水銀を含む電池については、各区のルールに従って廃棄してください。特に小型充電式電池は、衝撃が加わると発火する可能性があるため、慎重に処分いただく必要があります。

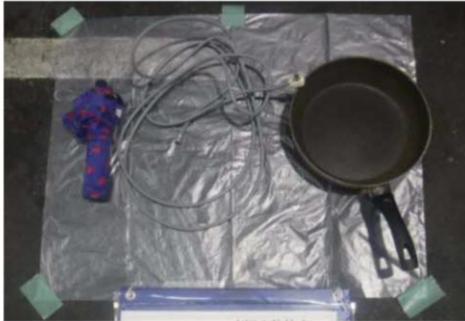
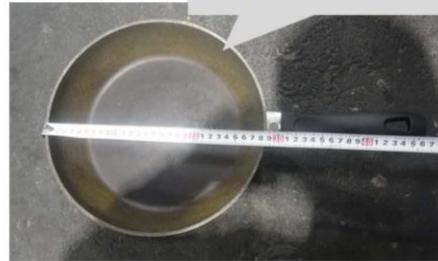
不燃物② <金属製品>

発生日	令和4年6月15日
発生施設	板橋清掃工場
不適物の内容	フライパン1個（直径28cm×46cm）、テレビアンテナ線1本（3m80cm）、折りたたみ傘1本

金属製品は規則第8条第1号イ（8）の**焼却に適さない物**、要綱第6条第1項第1号の**不燃物**に該当し、受入禁止物です。

②は金属製品です。フライパンやテレビアンテナ、折り畳み傘が搬入されました。

鍋等の金属製品は、**不燃ごみとして廃棄**してください。

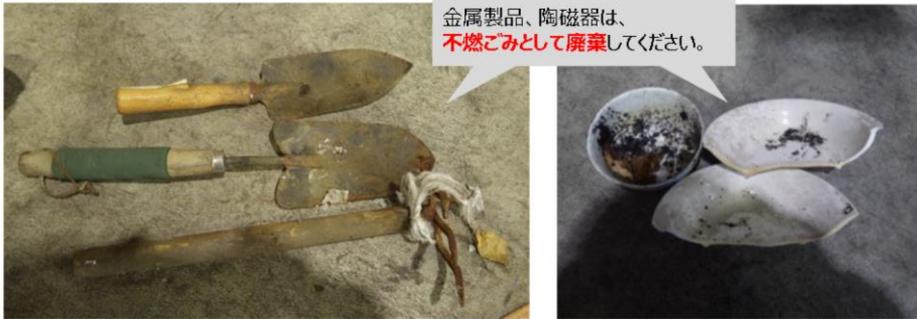
不燃物③ <金属製品、陶磁器>

発生日	令和4年6月17日
発生施設	杉並清掃工場
不適物の内容	布団1枚(120cm×100cm)、毛布2枚(70cm×90cm)、ベッドパッド1枚(100cm×190cm)、スコップ(鉄)2個、熊手(鉄)1個、陶磁器3個、びん1本

! 金属製品、陶磁器は規則第8条第1号イ(8)の**焼却に適さない物**、要綱第6条第1項第1号の**不燃物**に該当し、受入禁止物です。

③は金属製品、陶磁器です。写真はスコップ、熊手、陶磁器になりますが、搬入可能な寸法を超える布団、毛布、ベッドパッドも搬入されました。

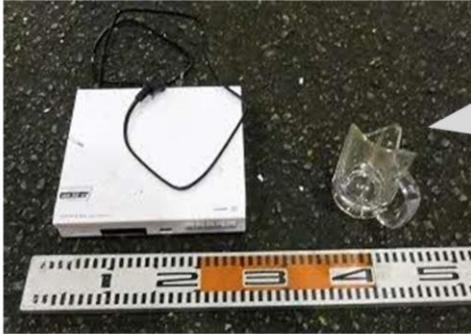
不燃物④ <電化製品、ガラス製品>

発生日	令和2年9月26日
発生施設	豊島清掃工場
不適物の内容	布団1枚、ファイル5冊（一部金属）、 ジョッキ1個（ガラス製）割物 、 DVDプレイヤー1台（20cm×23cm×6cm）コード付 、びん9本、缶45個、スプレー缶2個（空）

! 電化製品、ガラス製品は規則第8条第1号イ（8）の**焼却に適さない物**、要綱第6条第1項第1号の**不燃物**に該当し、受入禁止物です。

④は電化製品、ガラス製品です。写真はDVDプレイヤー、割れたガラス製ジョッキですが、そのほかにも缶・ビンなどの不燃ごみが搬入されました。これらは清掃工場の炉で完全に焼却することが困難なため、焼却炉内で堆積してしまう可能性があります。これらは燃やすごみではなく、不燃ごみとして廃棄してください。

小型の電化製品、ガラス製品は**不燃ごみ等として廃棄**してください。（大きさによっては粗大ごみ又は小型家電として回収されますので、各区のルールを確認してください。）

電池を使用している電化製品で、電池を取り外せるものは、取り外して廃棄してください。また、区によっては、区の施設で電化製品の回収を行っている場合もあります。

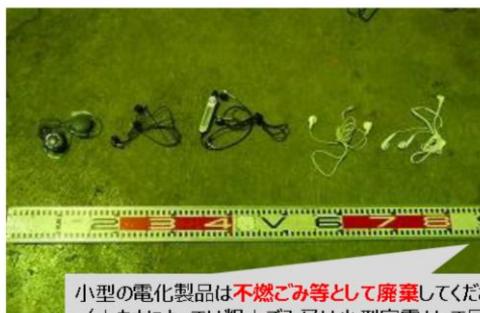
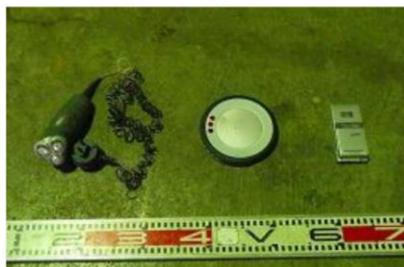
不燃物⑤ <電化製品>

発生日	平成28年6月24日
発生施設	目黒清掃工場（建替前）
不適物の内容	テニスラケット1個（29cm×72cm）、針金ハンガー1本、コード7本（100cm～200cm）、イヤホン5個（60cm～100cm）、CDプレーヤー1個、髭剃り（シェーバー）1個（コード200cm）、携帯電話1個、びん1本

! 電化製品は規則第8条第1号イ（8）の**焼却に適さない物**、要綱第6条第1項第1号の**不燃物**に該当し、受入禁止物です。

⑤は電化製品です。写真はイヤホン、CDプレーヤー、髭剃り器、携帯電話になりますが、そのほかにもラケットなどの不適正ごみが搬入されました。ごみ袋に入るサイズのごみなので、燃やすごみとして出たくなってしまうかもしれませんが、これらは不燃ごみとして扱うようにお願いします。

小型の電化製品は**不燃ごみ等として廃棄**してください。
 （大きさによっては粗大ごみ又は小型家電として回収されますので、各区のルールを確認してください。）

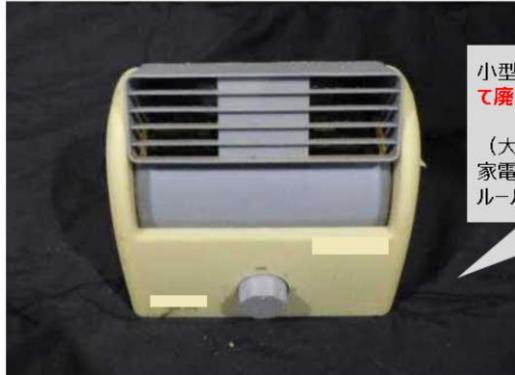
不燃物⑥ <電化製品>

発生日	令和3年12月9日
発生施設	豊島清掃工場
不適物の内容	送風機1台

電化製品は規則第8条第1号イ(8)の**焼却に適さない物**、要綱第6条第1項第1号の**不燃物**に該当し、受入禁止物です。

⑥は電化製品です。写真は送風機になります。

小型の電化製品は、**不燃ごみ等として廃棄**してください。

(大きさによっては粗大ごみ又は小型家電として回収されますので、各区のルールを確認してください。)

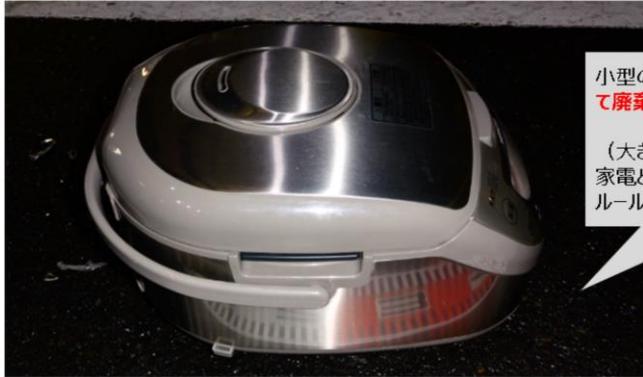
不燃物⑦ <電化製品>

発生日	令和4年8月19日
発生施設	足立清掃工場
不適物の内容	炊飯器1台（タオルにくるまれた状態で発見されました。）

電化製品は規則第8条第1号イ（8）の**焼却に適さない物**、要綱第6条第1項第1号の**不燃物**に該当し、受入禁止物です。

⑦も電化製品です。写真は炊飯器になります。タオルにくるまれた状態で家庭ごみの中から発見されました。排出者は、燃やすごみでないことを知りながら、故意に廃棄した可能性があります。作業員も誤って収集しないように注意をしていますが、このように隠されてしまうと外見では判断できない場合もあります。ぜひ区民の皆様には、適正にごみを排出いただきたいと思います。

小型の電化製品は、**不燃ごみ等として廃棄**してください。

（大きさによっては粗大ごみ又は小型家電として回収されますので、各区のルールを確認してください。）

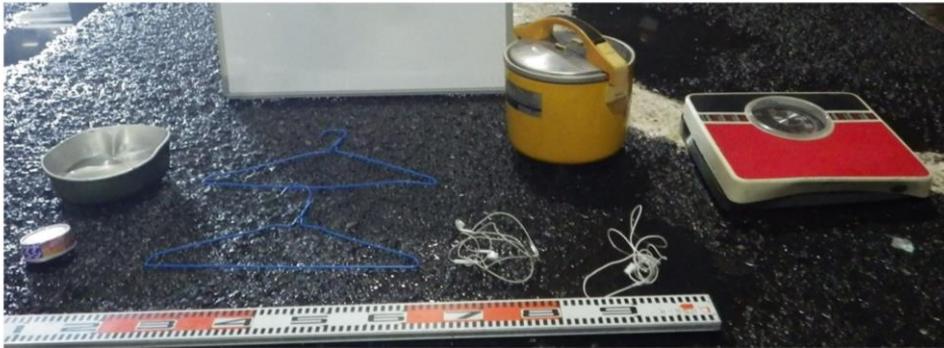
不燃物⑧ <複数種類の不燃物>

発生日	平成31年4月9日
発生施設	品川清掃工場
不適物の内容	針金ハンガー2本、金属皿1枚、不燃物のイヤホン2個、炊飯器1台 (直径21cm×25cm)、ヘルスメーター1台(28cm×32cm×8cm)、缶1個

! これらは規則第8条第1号イ(8)の**焼却に適さない物**、要綱第6条第1項第1号の**不燃物**に該当し、受入禁止物です。

⑧は複数種類の不燃ごみです。針金ハンガー、金属皿、イヤホン、炊飯器、ヘルスメーター、缶などが搬入されました。なお、小型家電は不燃ごみとなりますが、大きさによっては、粗大ごみ又は小型家電として回収されます。廃棄の際は各区のルールをご確認ください。

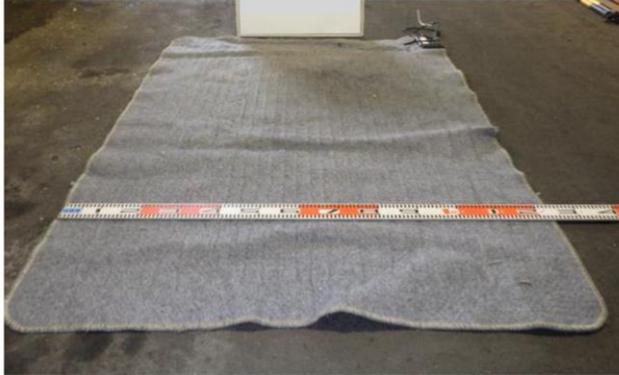
搬入可能な寸法を超える廃棄物①

発生日	令和4年4月13日
発生施設	練馬清掃工場
不適物の内容	<u>電気カーペット1枚 (120cm×135cm)</u>

! 搬入可能な寸法を超えるため、規則第8条第1号イ(9)の**施設の管理運営に支障を来すおそれのある物**、要綱第6条第2項第1号の受入基準の**形状・寸法を超える物**に該当し、受入禁止物です。

次に搬入可能な寸法を超えるごみの事例になります。①は電気カーペットです。1メートルを超える大きさの物が搬入されました。

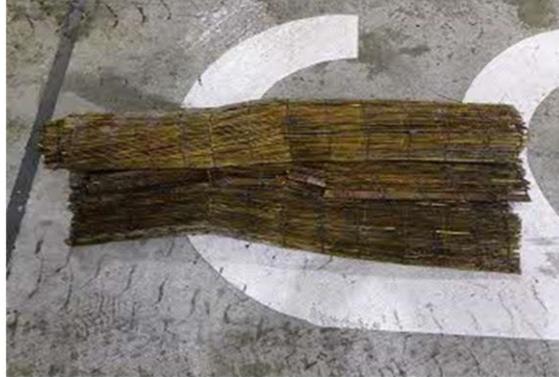
搬入可能な寸法を超える廃棄物②

発生日	令和4年9月9日
発生施設	光が丘清掃工場
不適物の内容	すだれ2個 (90cm×180cm)、コード1本、缶2個

! 搬入可能な寸法を超えるため、規則第8条第1号イ(9)の**施設の管理運営に支障を来すおそれのある物**、要綱第6条第2項第1号の受入基準の**形状・寸法を超える物**に該当し、受入禁止物です。

②はすだれです。180cmの物が2枚搬入されました。

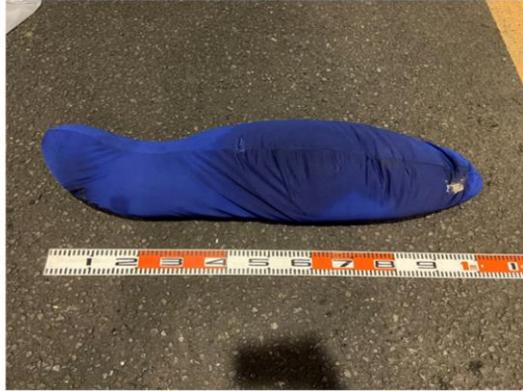
搬入可能な寸法を超える廃棄物③

発生日	令和4年8月18日
発生施設	多摩川清掃工場
不適物の内容	ビーズクッション1個

! 搬入可能な寸法を超えるため、規則第8条第1号イ(9)の**施設の管理運営に支障を来すおそれのある物**、要綱第6条第2項第1号の受入基準の**形状・寸法を超える物**に該当し、受入禁止物です。

③はビーズクッションです。サイズが搬入可能な寸法を超えていることに加え、ビーズクッションの中身は粒状の発泡スチロールであり、工場に搬入されるとバンカ内で飛散・浮遊する可能性があります。ビーズクッションを廃棄する際は、各区のルールに従って処分をお願いします。

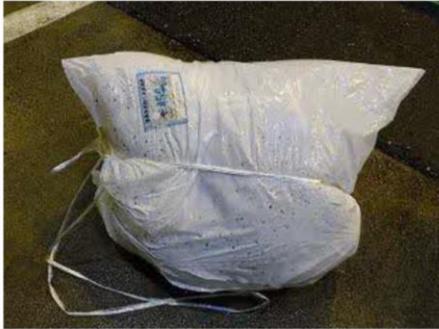
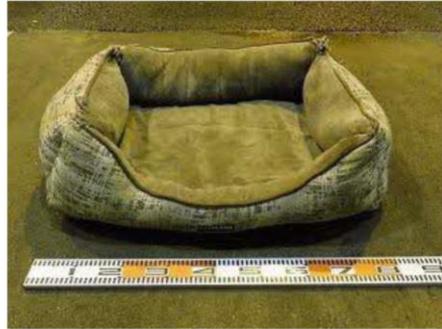
搬入可能な寸法を超える廃棄物④

発生日	令和4年10月31日
発生施設	中央清掃工場
不適物の内容	クッション1個(60cm×85cm×27cm)、 ルーター1個(14cm×15cm×6cm/コード2本付)

袋に入った状態のクッション

! 搬入可能な寸法を超えるため、規則第8条第1号イ(9)の**施設の管理運営に支障を来すおそれのある物**、要綱第6条第2項第1号の受入基準の**形状・寸法を超える物**に該当し、受入禁止物です。

④もクッションで、搬入可能な寸法を超えていました。

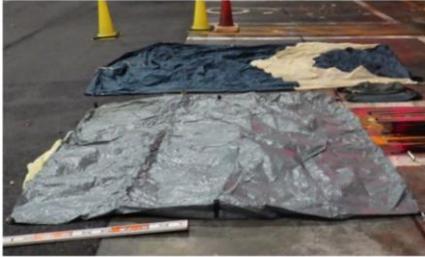
搬入可能な寸法を超える廃棄物⑤

発生日	平成31年 9月18日
発生施設	大田清掃工場
不適物の内容	テント2個（200cm×260cm、220cm×250cm）、テント部品33個（46cm～63cm/金属パイプ）、テント組み立用かなづち1個、テント付属部品20個（金属釘）、びん3本、缶5個

! 搬入可能な寸法を超えるため、規則第8条第1号イ（9）の**施設の管理運営に支障を来すおそれのある物**、要綱第6条第2項第1号の受入基準の**形状・寸法を超える物**に該当し、受入禁止物です。

また、テント部品（金属パイプ、金属釘）、かなづちは、規則第8条第1号イ（8）の**焼却に適さない物**、要綱第6条第1項第1号の**不燃物**に該当し、いずれも受入禁止物です。

⑤はテント2個と、不燃ごみであるテント付属品等一式が搬入された事例です。

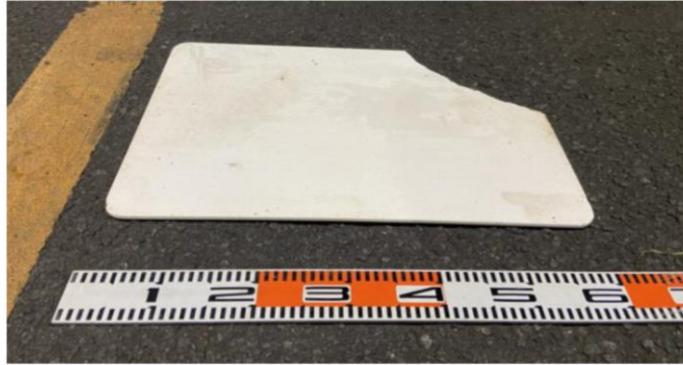
搬入可能な寸法を超える廃棄物⑥

発生日	令和4年10月13日
発生施設	多摩川清掃工場
不適物の内容	珪藻土マット1枚

! 搬入可能な寸法を超えるため、規則第8条第1号イ(9)の**施設の管理運営に支障を来すおそれのある物**、要綱第6条第2項第1号の受入基準の**形状・寸法を超える物**に該当し、受入禁止物です。

⑥は珪藻土マットです。メーカーによってはアスベストが含有されている恐れがある製品です。

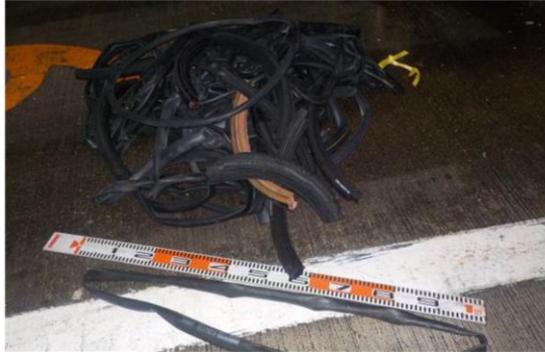
搬入可能な寸法を超える廃棄物⑦

発生日	令和4年10月13日
発生施設	葛飾清掃工場
不適物の内容	びん1本、缶2個、布団1枚、 タイヤ切断くず自転車タイヤチューブ複数 (60cm×60cm×40cm)

! 搬入可能な寸法を超えるため、規則第8条第1号イ(9)の**施設の管理運営に支障を来すおそれのある物**、要綱第6条第2項第1号の受入基準の**形状・寸法を超える物**に該当し、受入禁止物です。

⑦はタイヤ切断くずである自転車タイヤチューブと不燃ごみ等です。タイヤチューブは切断されていますが、なお60cm以上あり、搬入可能な寸法を超えています。

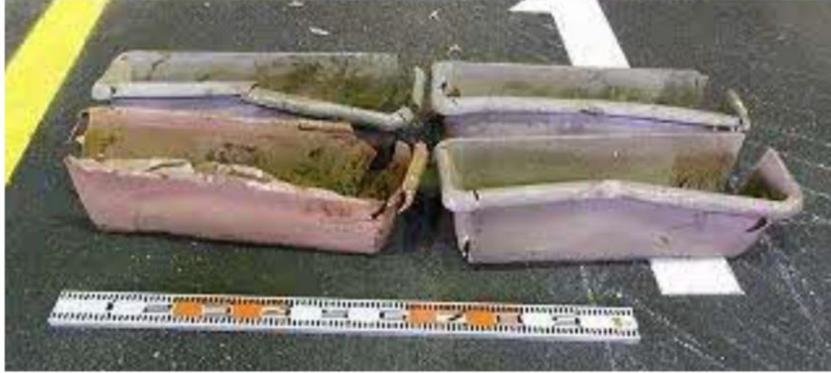
搬入可能な寸法を超える廃棄物⑧

発生日	令和4年11月5日
発生施設	北清掃工場
不適物の内容	プランター4個 (22cm×67cm×13cm)、スプレー缶1個 (空)

! 搬入可能な寸法を超えるため、規則第8条第1号イ(9)の**施設の管理運営に支障を来すおそれのある物**、要綱第6条第2項第1号の受入基準の**形状・寸法を超える物**に該当し、受入禁止物です。

⑧はプランター4個が搬入された事例です。

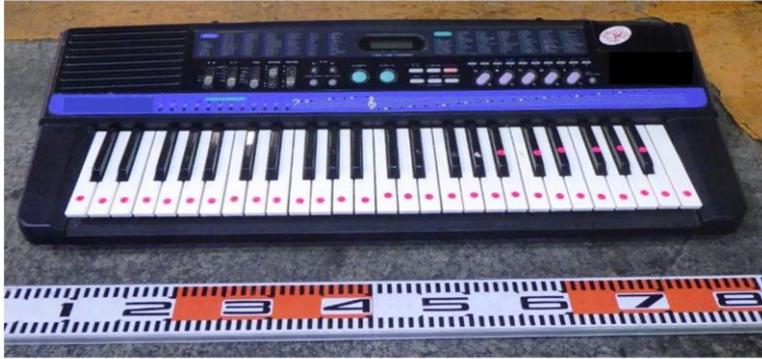
搬入可能な寸法を超える廃棄物⑨

発生日	平成31年9月6日
発生施設	江戸川清掃工場
不適物の内容	電子オルガン1個 (31cm×82cm×11cm)、ベッドパッド1枚、缶2個

! 搬入可能な寸法を超えるため、規則第8条第1号イ(9)の**施設の管理運営に支障を来すおそれのある物**、要綱第6条第2項第1号の受入基準の**形状・寸法を超える物**に該当し、受入禁止物です。

⑨は電子オルガンです。この電子オルガンは、カバー等の梱包がされておらず、写真の状態で廃棄されていました。

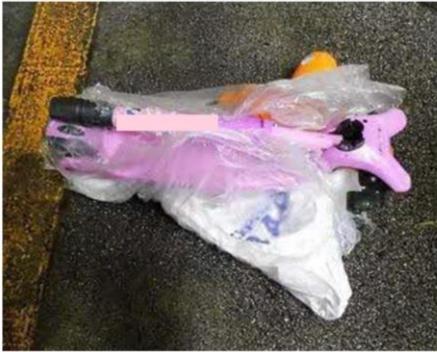
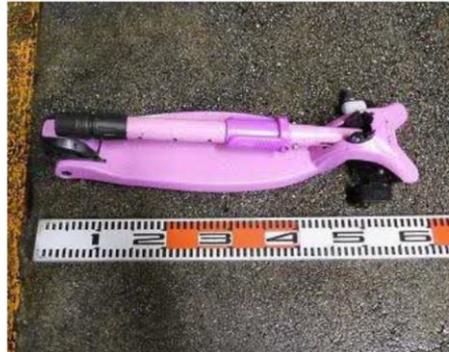
搬入可能な寸法を超える廃棄物⑩

発生日	令和2年6月24日
発生施設	港清掃工場
不適物の内容	キックボード1個 (15cm×57cm×13cm)、電球1個、缶1個

袋に入った状態のキックボード

搬入可能な寸法を超えるため、規則第8条第1号イ(9)の**施設の管理運営に支障を来すおそれのある物**、要綱第6条第2項第1号の受入基準の**形状・寸法を超える物**に該当し、受入禁止物です。

⑩はキックボードです。こちらは袋に入った状態で搬入されました。

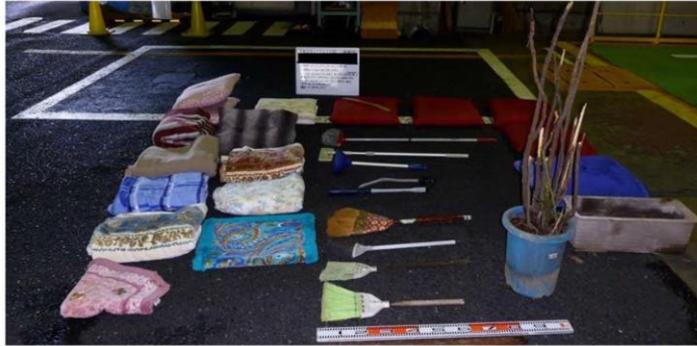
搬入可能な寸法を超える廃棄物⑪

発生日	令和2年7月2日
発生施設	豊島清掃工場
不適物の内容	座布団5枚、長座布団3枚、毛布6枚、マット2枚、モップ2本、電動ポンプ1個、ポンプ1個、ほうき4本、木刀1本、プランター1個、植木1個

搬入可能な寸法を超えるため、規則第8条第1号イ(9)の**施設の管理運営に支障を来すおそれのある物**、要綱第6条第2項第1号の受入基準の**形状・寸法を超える物**に該当し、受入禁止物です。

最後に複数の搬入可能な寸法を超えるごみと不燃ごみが搬入された事例です。排出者は引っ越しに伴い、不要となった物品を廃棄したようです。以上が「区収集における不適正ごみ」の事例となります。

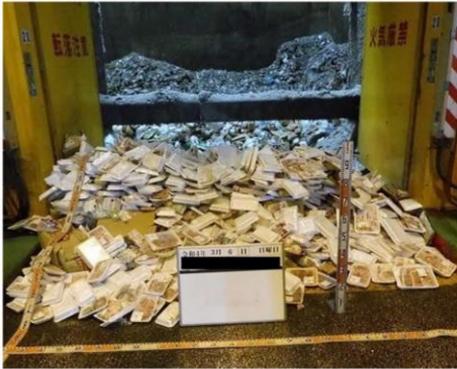
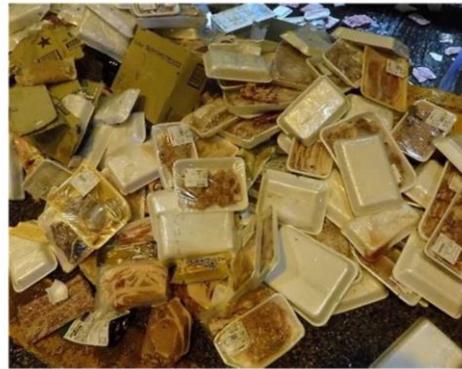
産業廃棄物① <廃プラスチック類>

発生日	令和4年3月6日
発生施設	新江東清掃工場
不適物の内容	トレイ70㊦袋7袋(中身入)
排出場所	流通業

! 食品トレイは**産業廃棄物の廃プラスチック類**に該当し、受入禁止物です。
民間の産業廃棄物処理施設への搬入をお願いします。

まず、①は賞味期限切れの食肉がラッピングされた食品用トレイが搬入された事例です。食品トレイは「廃プラスチック類」であり、工場では搬入禁止としている産業廃棄物にあたります。

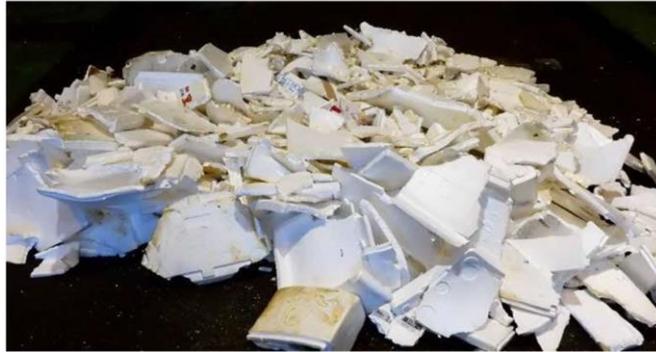
産業廃棄物② <廃プラスチック類>

発生日	令和2年7月19日
発生施設	新江東清掃工場
不適物の内容	ビニール類10ℓ袋4袋・30ℓ袋2袋、発泡スチロール45ℓ袋3袋・70ℓ袋7袋、 廃プラ類20ℓ袋1袋・30ℓ袋1袋、缶1個、ペットボトル3本
排出場所	不明

発泡スチロールは**産業廃棄物の廃プラスチック類**に該当し、受入禁止物です。
民間の産業廃棄物処理施設への搬入をお願いします。

②は発泡スチロールで、こちらも産業廃棄物の「廃プラスチック類」に該当します。発泡スチロールのほか、ビニール類、廃プラスチック類等も多く搬入されました。

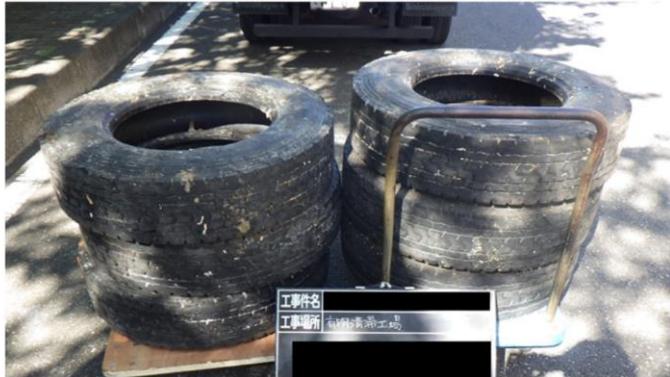
産業廃棄物③ <廃プラスチック類>

発生日	令和4年7月23日
発生施設	有明清掃工場
不適物の内容	自動車用タイヤ（6個）
排出場所	持込業者所有の産業廃棄物収集運搬車両

廃タイヤは**産業廃棄物の廃プラスチック類**に該当し、受入禁止物です。
民間の産業廃棄物処理施設への搬入をお願いします。

③も「廃プラスチック類」で、自動車用廃タイヤ6本です。タイヤは、廃棄物を搬入した事業者が所有する車両のもので、事業者が整備後に積んだまま失念し、そのまま誤って搬入したようです。

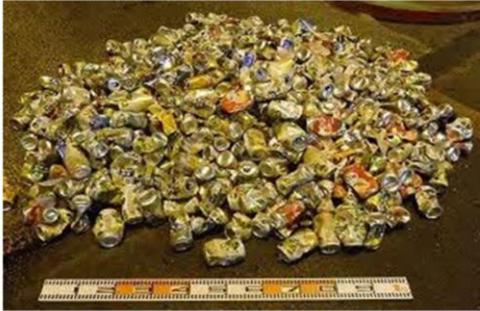
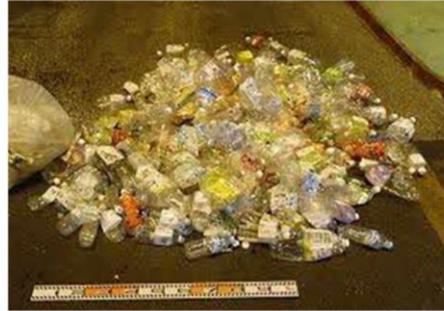
産業廃棄物④ <金属くず、廃プラスチック類>

発生日	令和4年12月18日
発生施設	新江東清掃工場
不適物の内容	マグカップ1個（金属）、グラス3個、電池2本（単一）、びん・缶・ペットボトル入り20ℓ袋2袋・45ℓ袋4袋、プラ容器7個、びん50本、スプレー缶10個（空）、 缶505個、ペットボトル196本 、ペットボトル入り45ℓ袋1袋
排出場所	飲食店

! 缶は**産業廃棄物の金属くず**、ペットボトルは**廃プラスチック類**に該当し、受入禁止物です。民間の産業廃棄物処理施設への搬入をお願いします。

④は缶505個、ペットボトル196本、その他にも大量の産業廃棄物が搬入された事例です。これらは歌舞伎町のごみで、新型コロナに伴う行動規制が緩和された年末の忘年会シーズンであったことや、ワールドカップの開催日で急激なごみの増加があったこと、また、歌舞伎町の作業では、長時間作業を行うと罵声や暴言、絡まれることがあり、早く収集を終えたい思いから中身を確認せずに収集したようです。

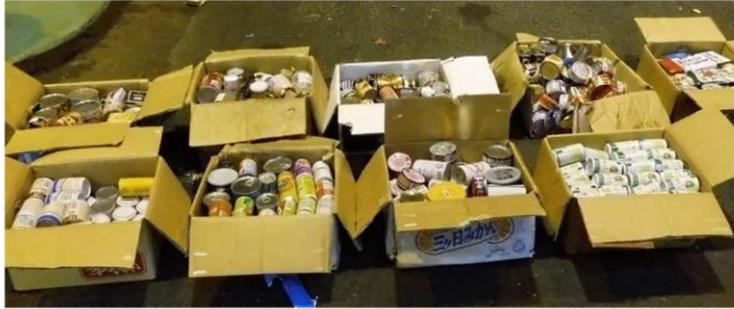
産業廃棄物⑤ <金属くず、ガラスくず>

発生日	令和3年4月9日
発生施設	新江東清掃工場
不適物の内容	布団1枚、毛布2枚、針金ハンガー34個、プラ容器・びん・缶・ペットボトル混入 20ℓ袋2袋、30ℓ袋1袋、 缶詰類・びん混入10ℓ箱9箱（中身入） 、プラ容 器6個、廃プラハンガー13個
排出場所	不明

! 缶は**産業廃棄物の金属くず**、びんは**ガラスくず**に該当し、いずれも受入禁止物です。
民間の産業廃棄物処理施設への搬入をお願いします。

⑤は金属くず、ガラスくずです。缶詰とびんの入ったダンボール箱9箱と、大量の不燃性産業廃棄物などが搬入されました。故意に搬入したとしか考えられず、悪質な事例です。

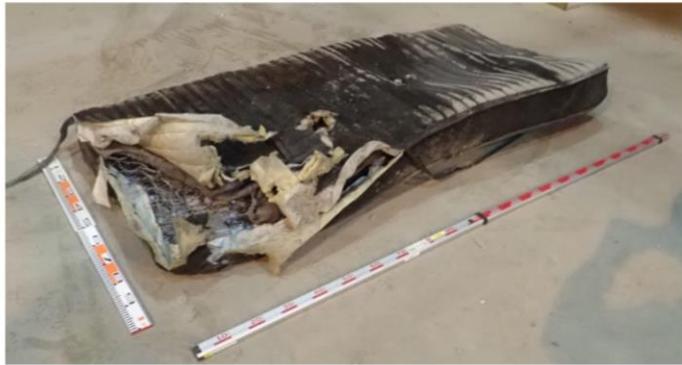
搬入可能な寸法を超える廃棄物①

発生日	令和2年7月7日
発生施設	世田谷清掃工場
不適物の内容	ベッドマット1個（バンカのクレーンの爪に刺さった状態で発見されました。）
排出場所	不明

! 搬入可能な寸法である**50cmを超える**ため、受入禁止物です。

次に搬入可能な寸法を超える廃棄物の事例です。①はベッドマットです。ごみを掴んで炉に投入するクレーンの爪に刺さった状態で発見されました。

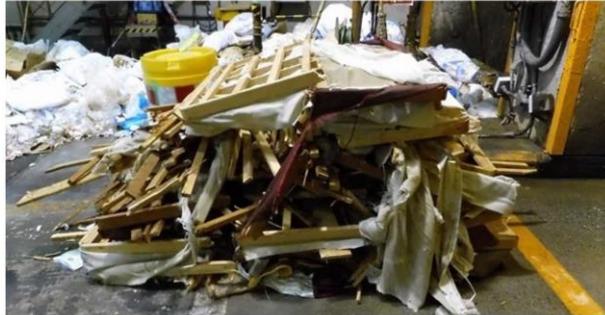
搬入可能な寸法を超える廃棄物②

発生日	令和3年8月12日
発生施設	足立清掃工場
不適物の内容	ベッド4台(解体)、オイル缶1個(中身入)、金属棚1個(18cm×30cm×15cm)、廃プラ類・缶・ペットボトル混入30ℓ袋1袋、ビニール類20ℓ袋2袋・30ℓ袋1袋・45ℓ袋2袋、発泡スチロール20ℓ袋1袋、廃プラ容器2個、ポリ容器1個(4.5ℓ)、缶2個、カセットボンベ5ℓ袋1袋(空)
排出場所	不明

! 搬入可能な寸法である**50cmを超える**ため、受入禁止物です。

②は解体されているものの、事業系ごみの搬入可能な寸法である50cmの長さを超えるベッド4台と、大量の産業廃棄物が一緒に搬入された事例です。店舗などのごみを収集・運搬していた運転手が、自身の自宅で使用していたベッドが不要となったため、店舗等のごみと一緒に捨てようとしていました。

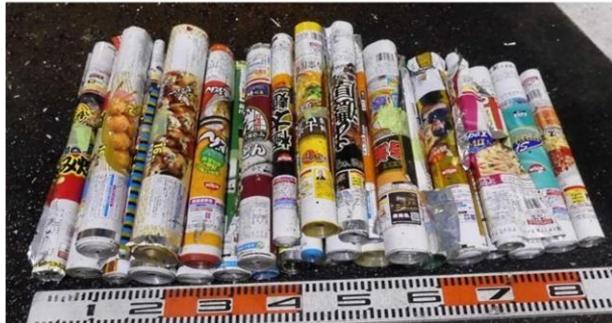
ロール状の廃棄物

発生日	令和4年8月28日
発生施設	千歳清掃工場
不適物の内容	クロス紙6本（直径3cm～直径8cm×110cm～122cm）、ビニール類・発泡スチロール混入45ℓ袋1袋、 梱包資材29本（直径2cm～直径6cm×34cm～48cm/ビニール製） 、缶1個、ペットボトル9本
排出場所	駅ビル

ロール状のものは**コンベヤや破碎ハンマーに絡む**ため、要綱第6条第2項第1号の受入基準で定める**搬入不可な形状**に該当します。

次にロール状のごみです。30～50cmほどの梱包資材29本と、1mを超えるクロス紙6本と一緒に搬入されました。ロール状のものは工場のコンベヤや破碎ハンマーに絡むため、工場への搬入を不可としています。

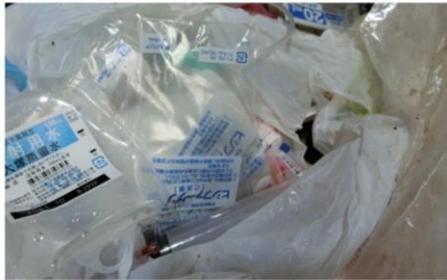
感染性廃棄物

発生日	平成31年 3月19日
発生施設	品川清掃工場
不適物の内容	禁止物の医療系廃棄物5ℓ袋1袋 、ガスライター1個（中身入）、筒2個（直径6cm×20cm）、ザル1個（直径14cm×40cm）、工具類5ℓ袋1袋、靴9個、混入袋20ℓ袋1袋（ペットボトル、びん、皿/割れ物）、ヘアードライヤー1個（コード付）、弁当がら30ℓ袋1袋、ビニール類30ℓ袋8袋、70ℓ袋1袋、プラスチック容器9個、びん6本、缶45個、10ℓ袋1袋、スプレー缶3個（空）、ペットボトル多数
排出場所	不明

感染性廃棄物は特別管理一般廃棄物に指定されており、受入禁止物です。
民間の許可業者に処理を依頼してください。

次に感染性廃棄物です。感染性廃棄物は特別管理一般廃棄物に指定されており、工場では受入ができないため、民間の許可業者に処理を依頼すべき廃棄物です。感染性廃棄物の他にも大量の産業廃棄物が一緒に搬入されました。

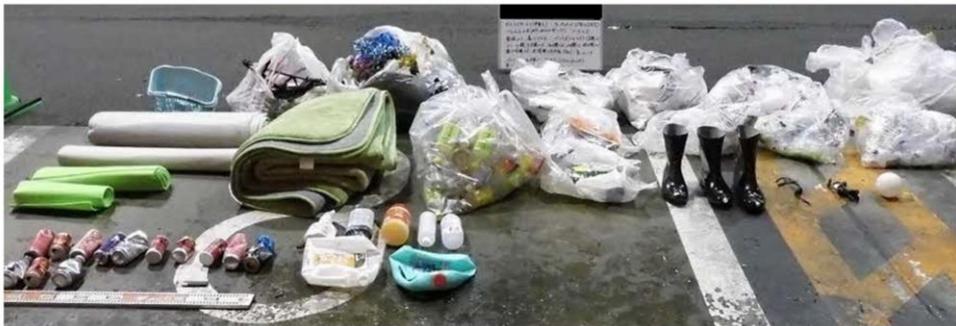
その他① <産廃大量搬入>

発生日	令和4年4月11日
発生施設	大田清掃工場
不適物の内容	ガスライター1個(中身入)、カーペット1枚(190cm×245cm)、フェルト4本(直径9cm~20cm×35cm~77cm)、コード2本、電球1個、長靴3個、ビニール類5ℓ袋3袋・10ℓ袋2袋・20ℓ袋2袋・45ℓ袋1袋、廃プラ容器5個、廃プラ類60ℓ袋1袋、ポリ容器2個、プラハンガー30ℓ袋1袋、缶13個、プラカゴ1個(31cm×26cm×18cm)、ペットボトル5ℓ袋1袋
排出場所	不明

最後に、大量の産業廃棄物が搬入された事例の紹介です。①の事例では中身の入ったライターも搬入されました。

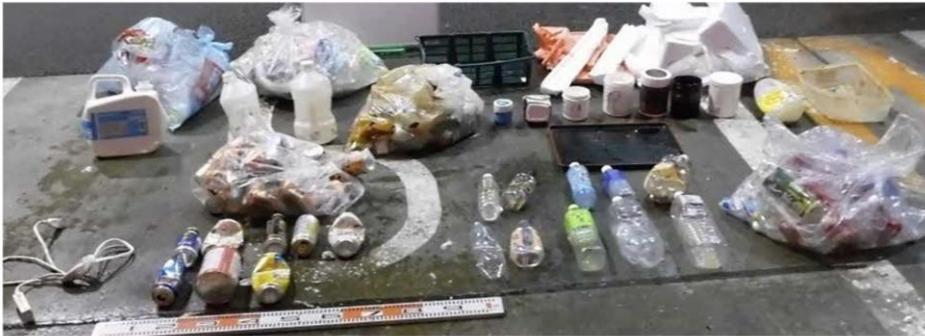
その他② <産廃大量搬入>

発生日	令和4年8月5日
発生施設	大田清掃工場
不適物の内容	延長コード1本、ビニール類・廃プラ類混入20ℓ袋2袋、発泡スチロール2箱分、プラ容器9個・20ℓ袋1袋、カゴ1個（44cm×34cm×14cm）プラ製、ポリ容器3個、おぼん1個（30cm×43cm/プラ製）、缶8個・20ℓ袋1袋、ペットボトル10本・20ℓ袋1袋
排出場所	不明

②も大量の産業廃棄物が搬入された事例です。①・②のいずれも、故意に搬入された悪質な事例です。

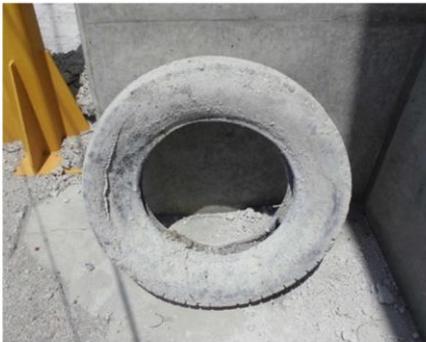
- 限りある埋立処分場を長く使用していくため、平成25年度から可燃ごみの焼却後に発生する**焼却灰等を資源化する取組**を進めています。
- 工場で発生した焼却灰等は、民間のセメント工場や資源化施設に運ばれ資源化されますが、焼却しきれず残った**不適物が焼却灰に混入し、問題となっています。**
- 不適物の混入により、資源化施設での**選別作業への負担増や処理設備への負荷増に伴う故障**につながっています。資源化のさらなる推進のため、廃棄物の適正な処分・搬入をお願いします。

タイヤ（乗用車）

①は焼却灰に混入していた自動車用タイヤとデスクトップパソコンです。このような、焼却灰等への不適物の混入が、資源化施設での選別作業への負担増や、処理設備への悪影響につながっています。

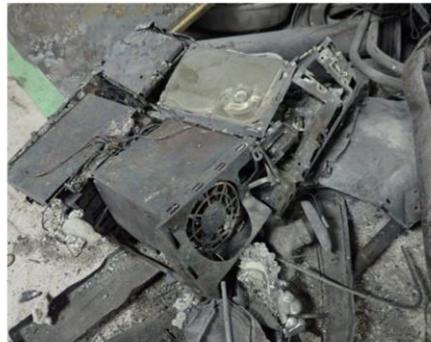
デスクトップパソコン

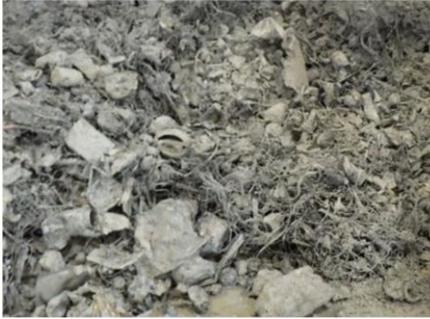
金属くず

焼却灰等の搬入先の一つである民間施設では、**搬入した焼却灰の1割が金属くず**であるというデータが出ています。
近年は特に**金属くずの割合が増加傾向**にあります。

②は焼却灰に混入していた金属くずです。

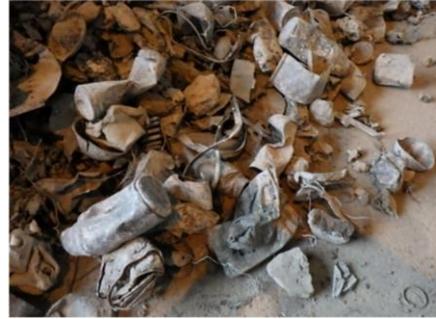
金属くず(缶)
