令和 5 年 12 月 22 日  
東京二十三区清掃一部事務組合

## 粗大ごみ破砕処理施設の火災について

令和 5 年 11 月 18 日（土）に発生した標記の件について、下記のとおり報告いたします。

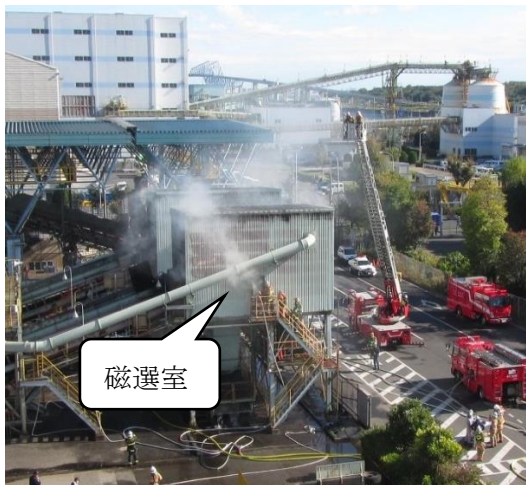
消火中の状況

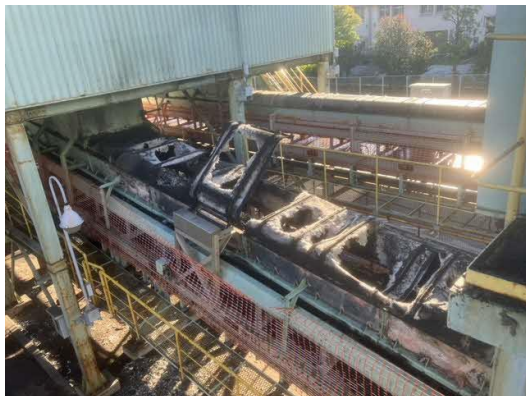
写真1 排出コンベヤ(3)

- 1 発生日時 令和 5 年 11 月 18 日（土）9 時 15 分（火災警報発報）
- 2 発生場所 粗大ごみ破砕処理施設（江東区海の森二丁目 4 番 79 号）
- 3 内 容 粗大ごみを破砕したごみがコンベヤ上で発火し、ごみと鉄を選別する磁選機や排出コンベヤが焼損しました。なお、自衛消防隊員の 1 名が体調不良を訴え、救急搬送されましたが、検査の結果、問題なく即日復帰しております。
- 4 経 過  
令和 5 年 11 月 18 日  
9 時 15 分 火災警報が発報  
9 時 18 分 自衛消防隊により初期消火開始  
9 時 20 分 公設消防を要請  
9 時 35 分 公設消防が到着、消火開始  
13 時 52 分 公設消防により鎮火確認
- 5 出火原因  
東京消防庁によると、「焼けたごみの中からリチウムイオンバッテリーなどの電池類が見つかったことから、出火原因はごみの中に含まれる電池類の可能性が高い」とのことでした。
- 6 対 応  
粗大ごみは、不燃ごみ処理センターのヤードで受け入れるため、現在のところ 2 3 区の搬入への影響はありません。仮復旧するまでは不燃ごみ処理センターで代替処理し、来年度の定期補修工事に併せて本復旧する予定です。

- ① これまでは炎感知器が発報してから自動散水していたが、今後は汚水量や鉄の選別等への影響を調査しながら、コンベヤへの常時散水を進めていく。
- ② 炎感知器だけでなく、熱感知器の併設を進めていく。
