## 【時系列まとめ】埼玉・八潮市の陥没事故 無線記録で判明した「4つの想定外」

## ■4月25日 「4つの想定外」が無線記録で判明

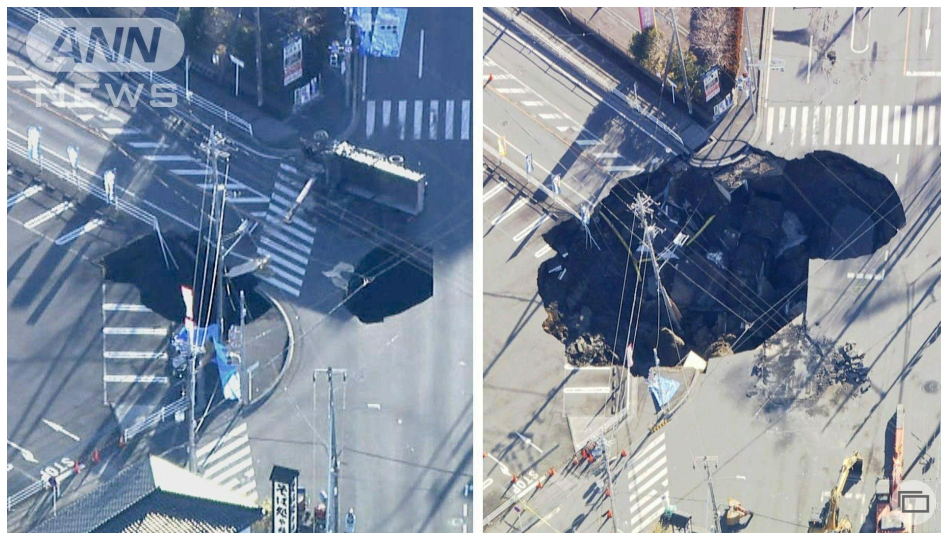
左は1月29日撮影、右は30日撮影。二つの穴が、巨大な一つの穴に拡大した

救助活動は難航した。周辺のアスファルトが崩れる二次被害の恐れがあったためだ。トラックの荷台をクレーンで引き上げたところ、29日午前1時すぎに新たな陥没が発生。その後2つの穴が拡大し、巨大な穴に。穴の中には水がにじみ出し、地盤の緩みが懸念され、作業は中断と再開を繰り返した。

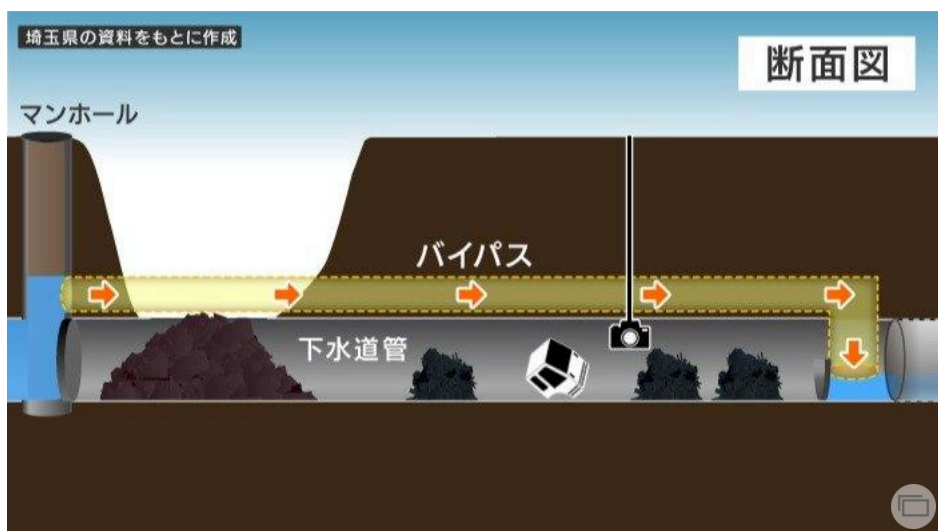
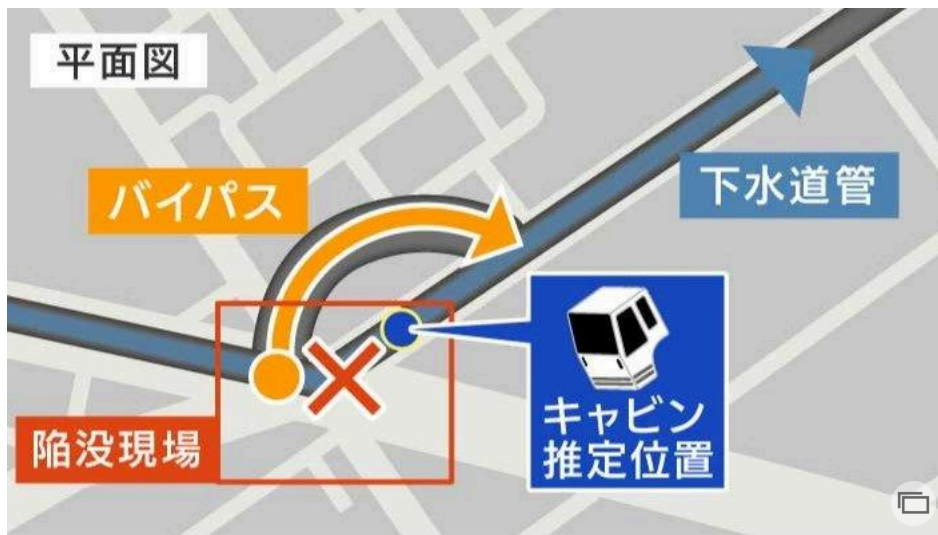
県は、トラックのキャビンが見つかった付近からの救助方法を示している。下水道管に並行するように、バイパスをつくり、水を迂回させる計画だ。バイパス工事とともに、キャビンに向けて穴を掘る方針で、工事には3カ月ほどかかる見込みだという。下水道管の中では有毒な気体・硫化水素も発生していて、難しい救助作業が続くとみられる。
