# 施設調査結果報告書（概要）

## 佐賀市清掃工場

平成 15 年 3 月 17 日～18 日

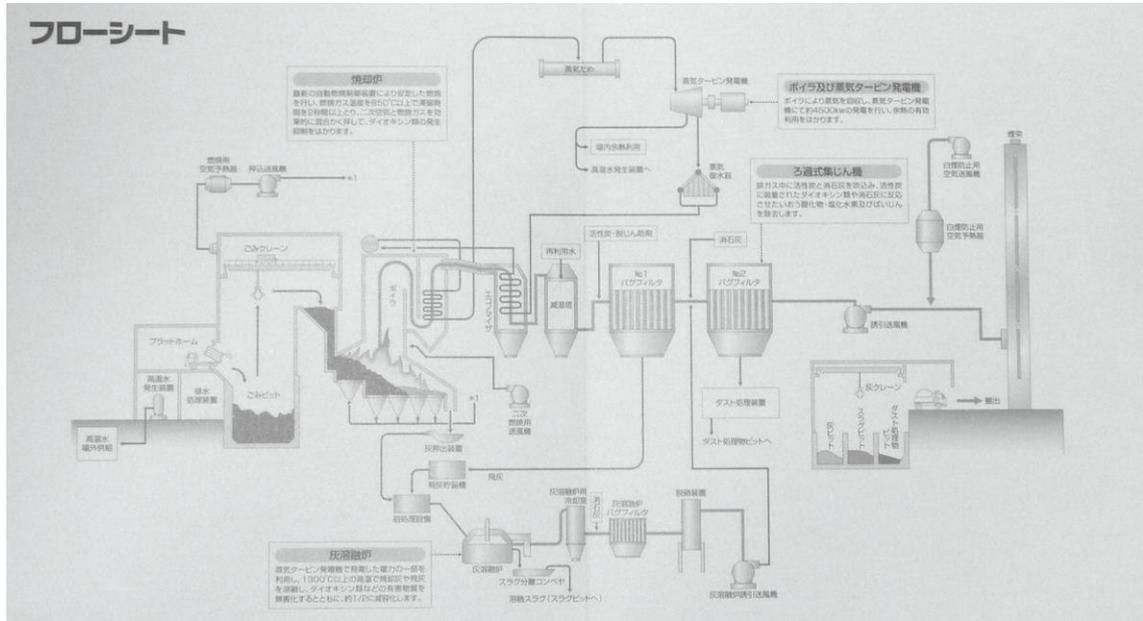
図-4 フローシート

a 最大の特徴は、1 炉につきバグフィルタを 2 基直列に配置した構造である。図-4 参照 No. 1 バグフィルタの直前に活性炭と脱じん助剤（反応助剤）吹き込み排ガス中のダストとダイオキシン類を除去し、No. 2 バグフィルタ消石灰（JIS 特号ではなく高反応タイプ）を使用 吹き込み量 30kg/hr 程度）を吹き込み酸性ガスを除去する方式をとっている。
