千歳清掃工場の煙突外筒の補修について

補修工事の概要

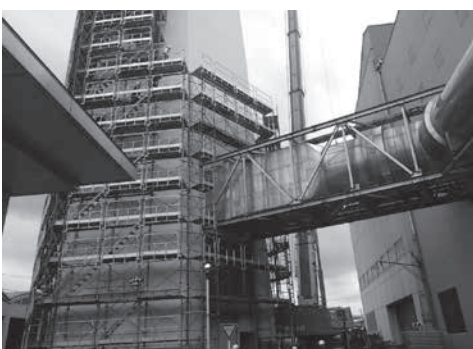
足場組立状況

煙突の補修工事は、高所での作業となるため、仮設足場を地上約50mまで組み立て、煙突頂部まではゴンドラを3基設置しました。また、補修工事に伴う飛散防止対策として、養生ネットを仮設足場全周に設置し、ゴンドラにも養生ネットで養生して工事を行いました。
