## 平成30年度定期点検補修工事を実施しています

# 施設紹介 ～排ガス洗浄処理装置～

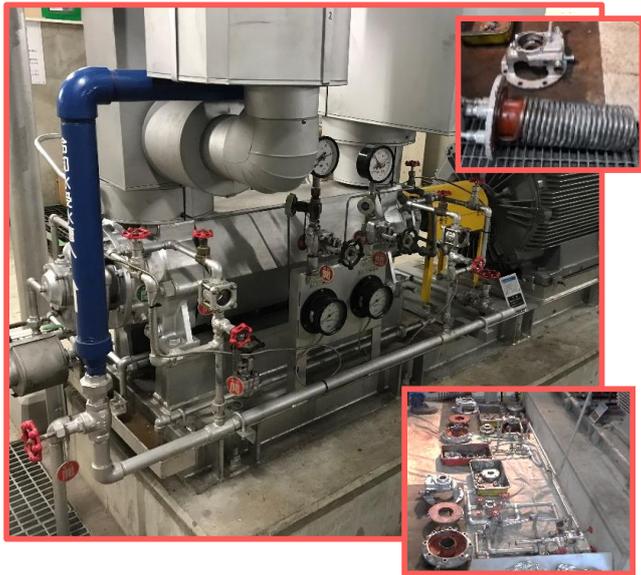
例えば左の写真は、ボイラ設備のボイラ給水ポンプを分解整備して精密な点検と清掃をしているところです。配管や軸受など、様々なパーツを細部まで分解し、異常がないかどうかをしっかりと確認します。

定期点検補修工事とは、一年に一度焼却炉を停止して行うメンテナンスのことです。この期間中に、焼却炉を停止しなければ実施できない設備や機器の精密点検や整備等を実施しています。

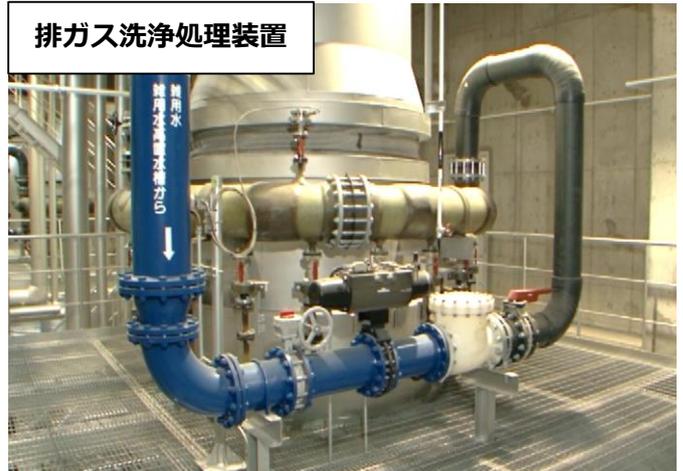
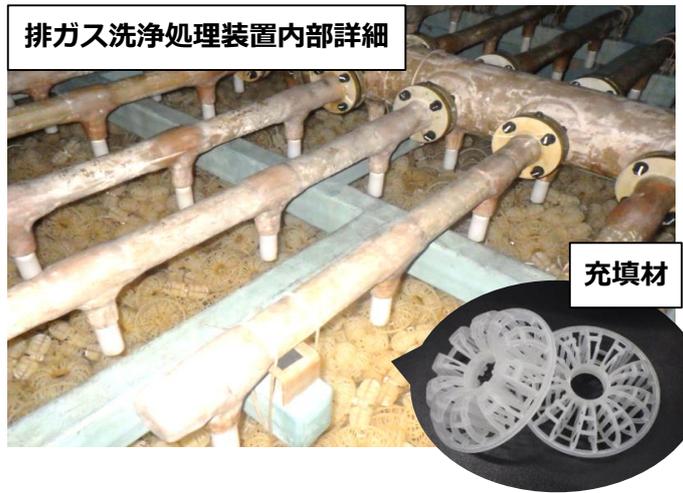
これらの有害物質を取り除くために、処理装置内部のノズルから排ガスへ、水と薬品を霧状にして吹きかけています。さらに、有害物質除去効率を高めるために「充填材」と呼ばれる網目状の構造物を設置し、薬品と排ガスの接触面積を増加させる工夫をしています。

「排ガス洗浄処理装置」とは、読んで字のごとく排ガスを洗浄するための設備です。

ごみの燃焼に伴い発生する排ガスには「硫黄酸化物」、「塩化水素」等の有害物質が含まれます。これらは大気汚染の原因となる物質です。

こうした工夫によって、排ガスに含まれる「硫黄酸化物」、「塩化水素」の濃度は自己規制値以下まで下がります(※)。
